PROGRAM PRAC KONSERWATORSKICH

DLA MUROWANEJ KAPLICZKI PRZYDROŻNEJ

W JUNIEWICZACH

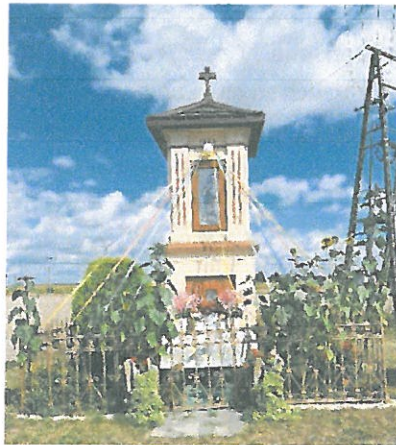
Fot. 1 Kapliczka w Juniewiczach, stan przed konserwacją, widok ogólny, strona frontalna.

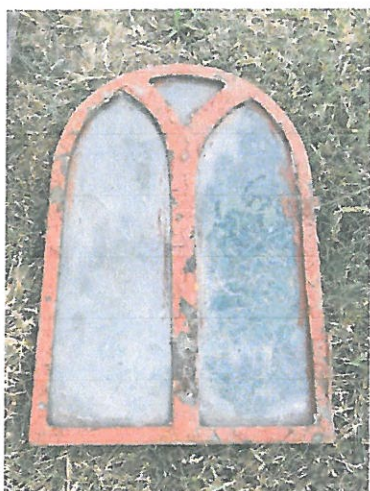
Fot. 2 Kapliczka w Juniewiczach, oryginalne okienko wykonane z metalowych profili pierwotnie umieszczone w niszy części cokołowej.

15. Po zakończonych zabiegach należy przeprowadzić impregnację hydrofobizującą impregnatami opartymi o silany i siloksany.
16. Oczyszczenie metodami chemicznymi żeliwnego ogrodzenia oraz zachowanego małego okna z niszy dolnej kondygnacji.

19. Zabezpieczenie antykorozyjne powierzchni metalowego ogrodzenia i metalowego okienka malowaniem metodą proszkową. (kolorystyka zgodna z pierwotną). Nowe przeszklenie okna.

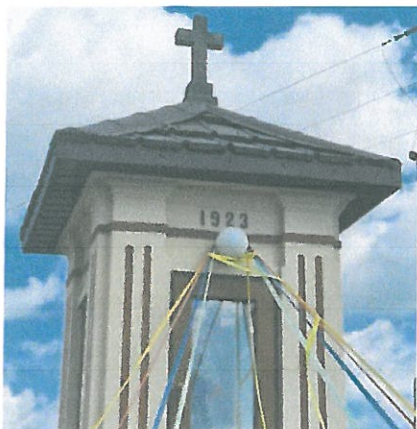
Górna kondygnacja jest z trzech stron przeszklona i stanowi pomiędzy dwoma filarami od frontu przestrzeń zadaszoną, w której umieszczono figurę Chrystusa. Przeszklenia pierwotnie zamknięte było łukowo, a szyby oprawione były w metalowe ramy, obecnie zamontowano tam prostokątne drewniane okna.

Fot. 3 Górna część kapliczki, widoczne wtórnie zamontowane drewniane okna prostokątne.

11. Wykonanie rekonstrukcji łuku w górnej kondygnacji pomiędzy filarami w celu oprawienia w nim okien zgodnie z kształtem pierwotnych zachowanych profili. Wykonanie nowych okien zgodnie z kształtem oryginalnych z zastosowaniem metalowych ramiaków. Zabezpieczenie powierzchni metalowych części -antykorozyjne w kolorze zgodnym z oryginałem.

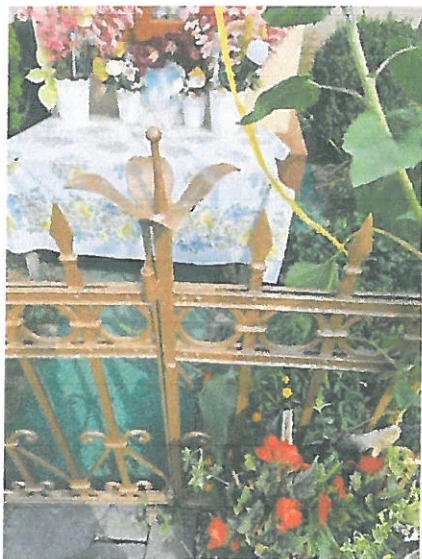
Całe założenie otoczone jest płotkiem żeliwnym, modułowym, ozdobnym. Od strony frontalnej są drzwiczki z zamkiem. W narożach na górnej części filaru znajdował się cztero płatkowy metalowy kwiat, który zachował się po prawej stronie wejściowych drzwiczek.

Fot 4. Kapliczka w Juniewiczach, fragment metalowego ogrodzenia, zachowany element ozdobny.

17. Montaż nowego zamka furtki ogrodzenia.
18. rekonstrukcja ozdobnych kwiatów (5 szt) z metalowej blachy zgodnie z wzorem oryginału.

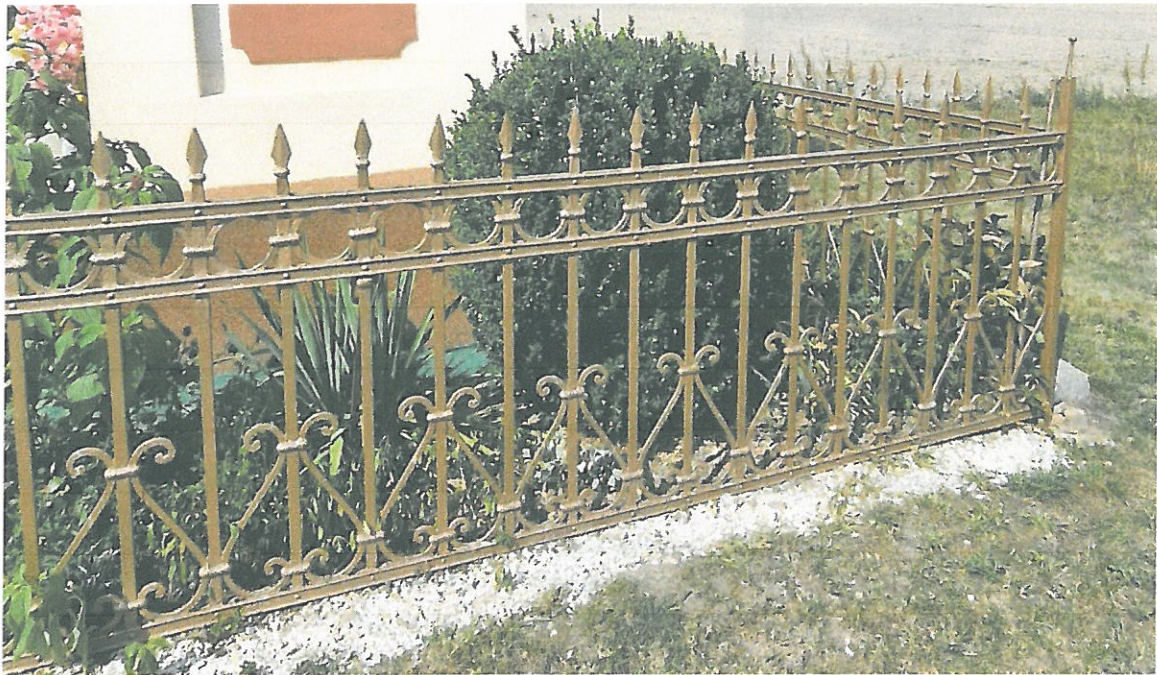
Fot. 5 kapliczka w Juniewiczach, fragment ogrodzenia żeliwnego.

Ogrodzenie składające się z modułowych żeliwnych przęseł posadowiono dookoła kapliczki na planie kwadratu. Obecnie ogrodzenie wykazuje symptomy zapadania się w gruncie i nie trzyma poziomu na wszystkich bokach. Prawdopodobnie przyczyną tego stanu może być niewłaściwie wykonane fundament ogrodzenia lub wykonany zostały tylko częściowo i niewłaściwie. Powierzchnia metalu pokryta jest grubą warstwą farb olejnych. Zniszczeniu uległy ozdobne elementy na narożach ogrodzenia i po lewej stronie furtki. Dekorację tę stanowiły czteropłatkowe kwiaty wycięte z blachy metalowej. Zamek uległ niemalże całkowitemu zniszczeniu w wyniku korozji i nie spełnia swojej funkcji.

10. Wykonanie prac związanych z właściwym posadowieniem ogrodzenia. Wypoziomowanie i wzmocnienie fundamentu ogrodzenia.

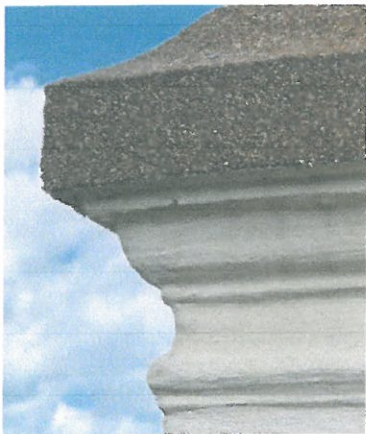
fot 6, Gzyms pomiędzy kondygnacjami, pokryty wtórnie żywiczną masą

. Gruba szczelna warstwa żywicznego tynku strukturalnego na powierzchni cokołu i górnej części gzymsu środkowego, stanowi nieprzepuszczalną barierę do odparowywania wody co w konsekwencji stanowić będzie przyczynę odspajania się tynków mineralnych na granicy styku tych dwóch warstw. Kapliczka była wielokrotnie przemalowywana i trudno jest na tym etapie stwierdzić jak pierwotnie wyglądała jej kolorystyka.

12. Wykonanie tynków z zapraw mineralnych -wapiennych z dodatkiem białego cementu lub z gotowych szlachetnych zapraw mineralnych o niskiej zawartości cementów (Keim, Remmers). Wykonanie wypraw zgodnie z pierwotną powierzchnią i właściwe wyprofilowanie grzysów. Oczyszczenie krzyża w zwieńczeniu lub wymiana na ozdobny metalowy.

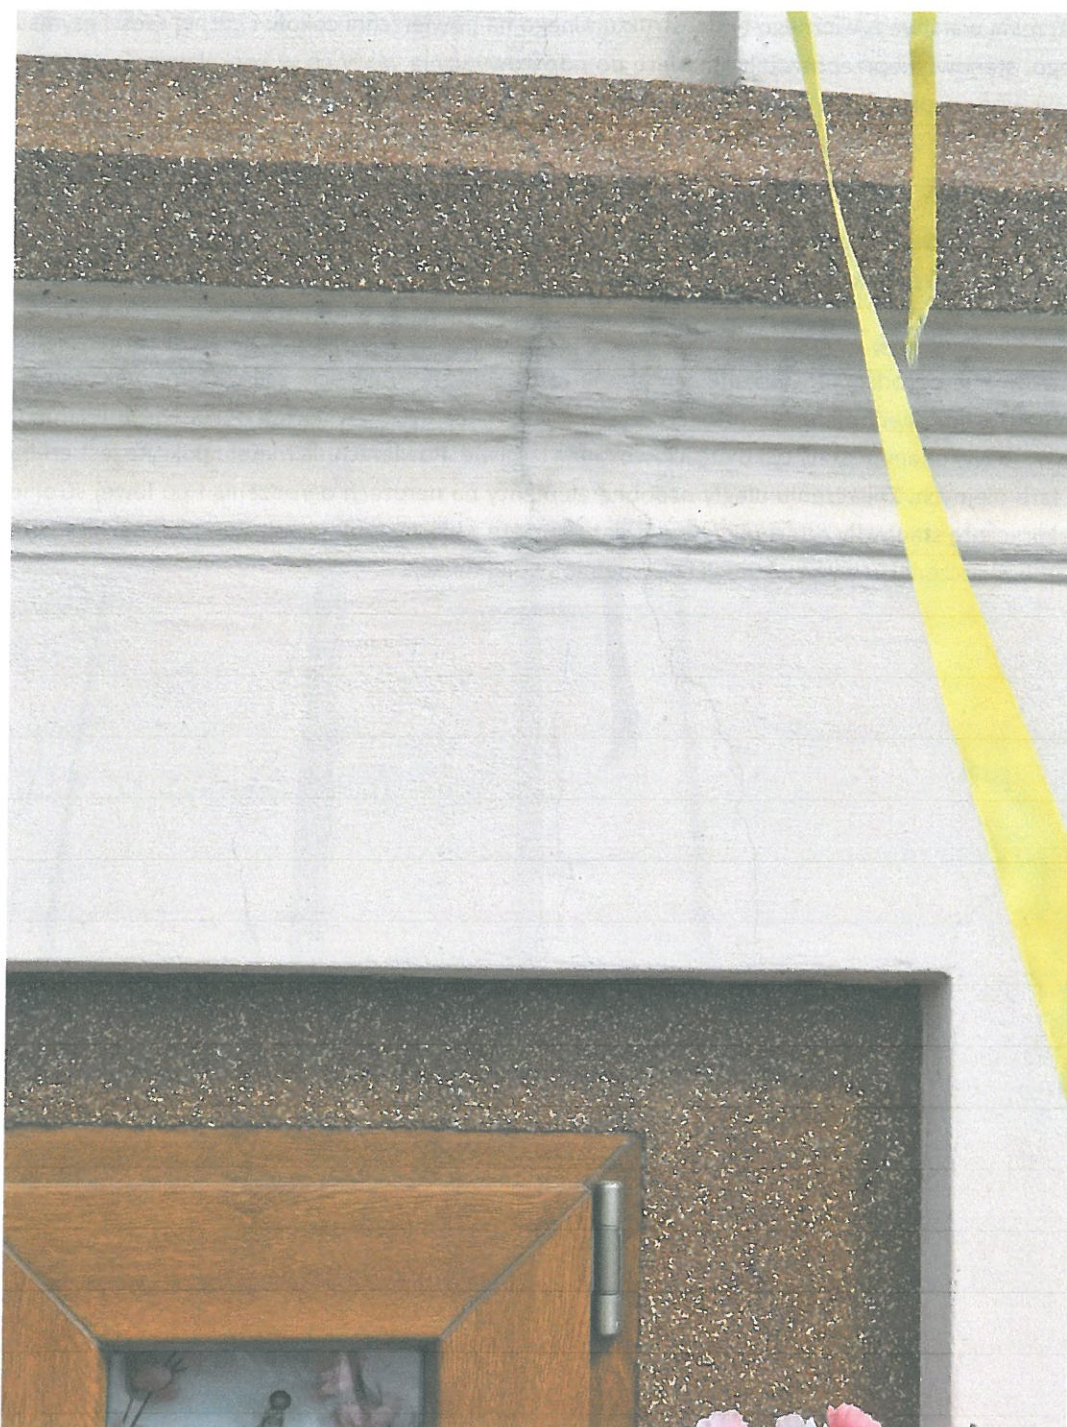
Fot.7 Fragment górnej części trzonu, widoczne spękania gzymsu.

Profilowanie gzymsów jest zatarte grubą warstwą szlicht i wieloma warstwami farby. Nielicznie w górnej części pojawiły się już spękania strukturalne tynków, które będą niebawem przyczyną odspojień i zniszczeń
