Jednostka projektowania:		Egz. 1 2345
Pracownia Konserwatorsko – Budowlana ROKOKO Joanna Kobylińska 08 – 110 Stok Lacki – Folwark ul. Z. Stefaniuka 2E, NIP 821-248-39-12 tel. 666 509 262		
PROJEKT BUDOWLANY ZAMIENNY		
NAZWA OBIEKTU:	do decyzji nr <u>38.2013</u> z dn. <u>11.03.2013</u> rozszerzonej o remont elewacji oraz wnętrza zabytkowego budynku kościoła.	
KAT. OBIEKTU BUDOWLANEGO:	Kategoria X – budynki kultu religijnego	
LOKALIZACJA: Adres inwestycji:	Huszlew dz. nr 475/1 pow. łosicki woj. mazowieckie	
INWESTOR:		
Nazwa inwestora	Parafia Rzymskokatolicka pw. św. Antoniego Padewskiego	
Adres inwestora	Huszlew 112	
Kod pocztowy	08 – 206 Huszlew	
ZESPÓŁ PROJEKTOWY:		
Zakres opracowania	Imię i nazwisko, specjalność, nr uprawnień	Podpis
Asystent projektanta	mgr inż. Joanna Kobylińska

Umowa zawarta z inwestorem na opracowanie oceny technicznej dotyczącej kościoła zabytkowego pw. św. Antoniego Padewskiego w Huszlewie dz. nr 475/1 pow. łosicki.

Niniejsze opracowanie obejmuje w swoim zakresie obszar prac budowlanych przy remoncie elewacji oraz wnętrza zabytkowego budynku kościoła, posadowionego w Huszlewie.

INWESTOR: Parafia Rzymskokatolicka pw. św. Antoniego Padewskiego
Huszlew 112
0

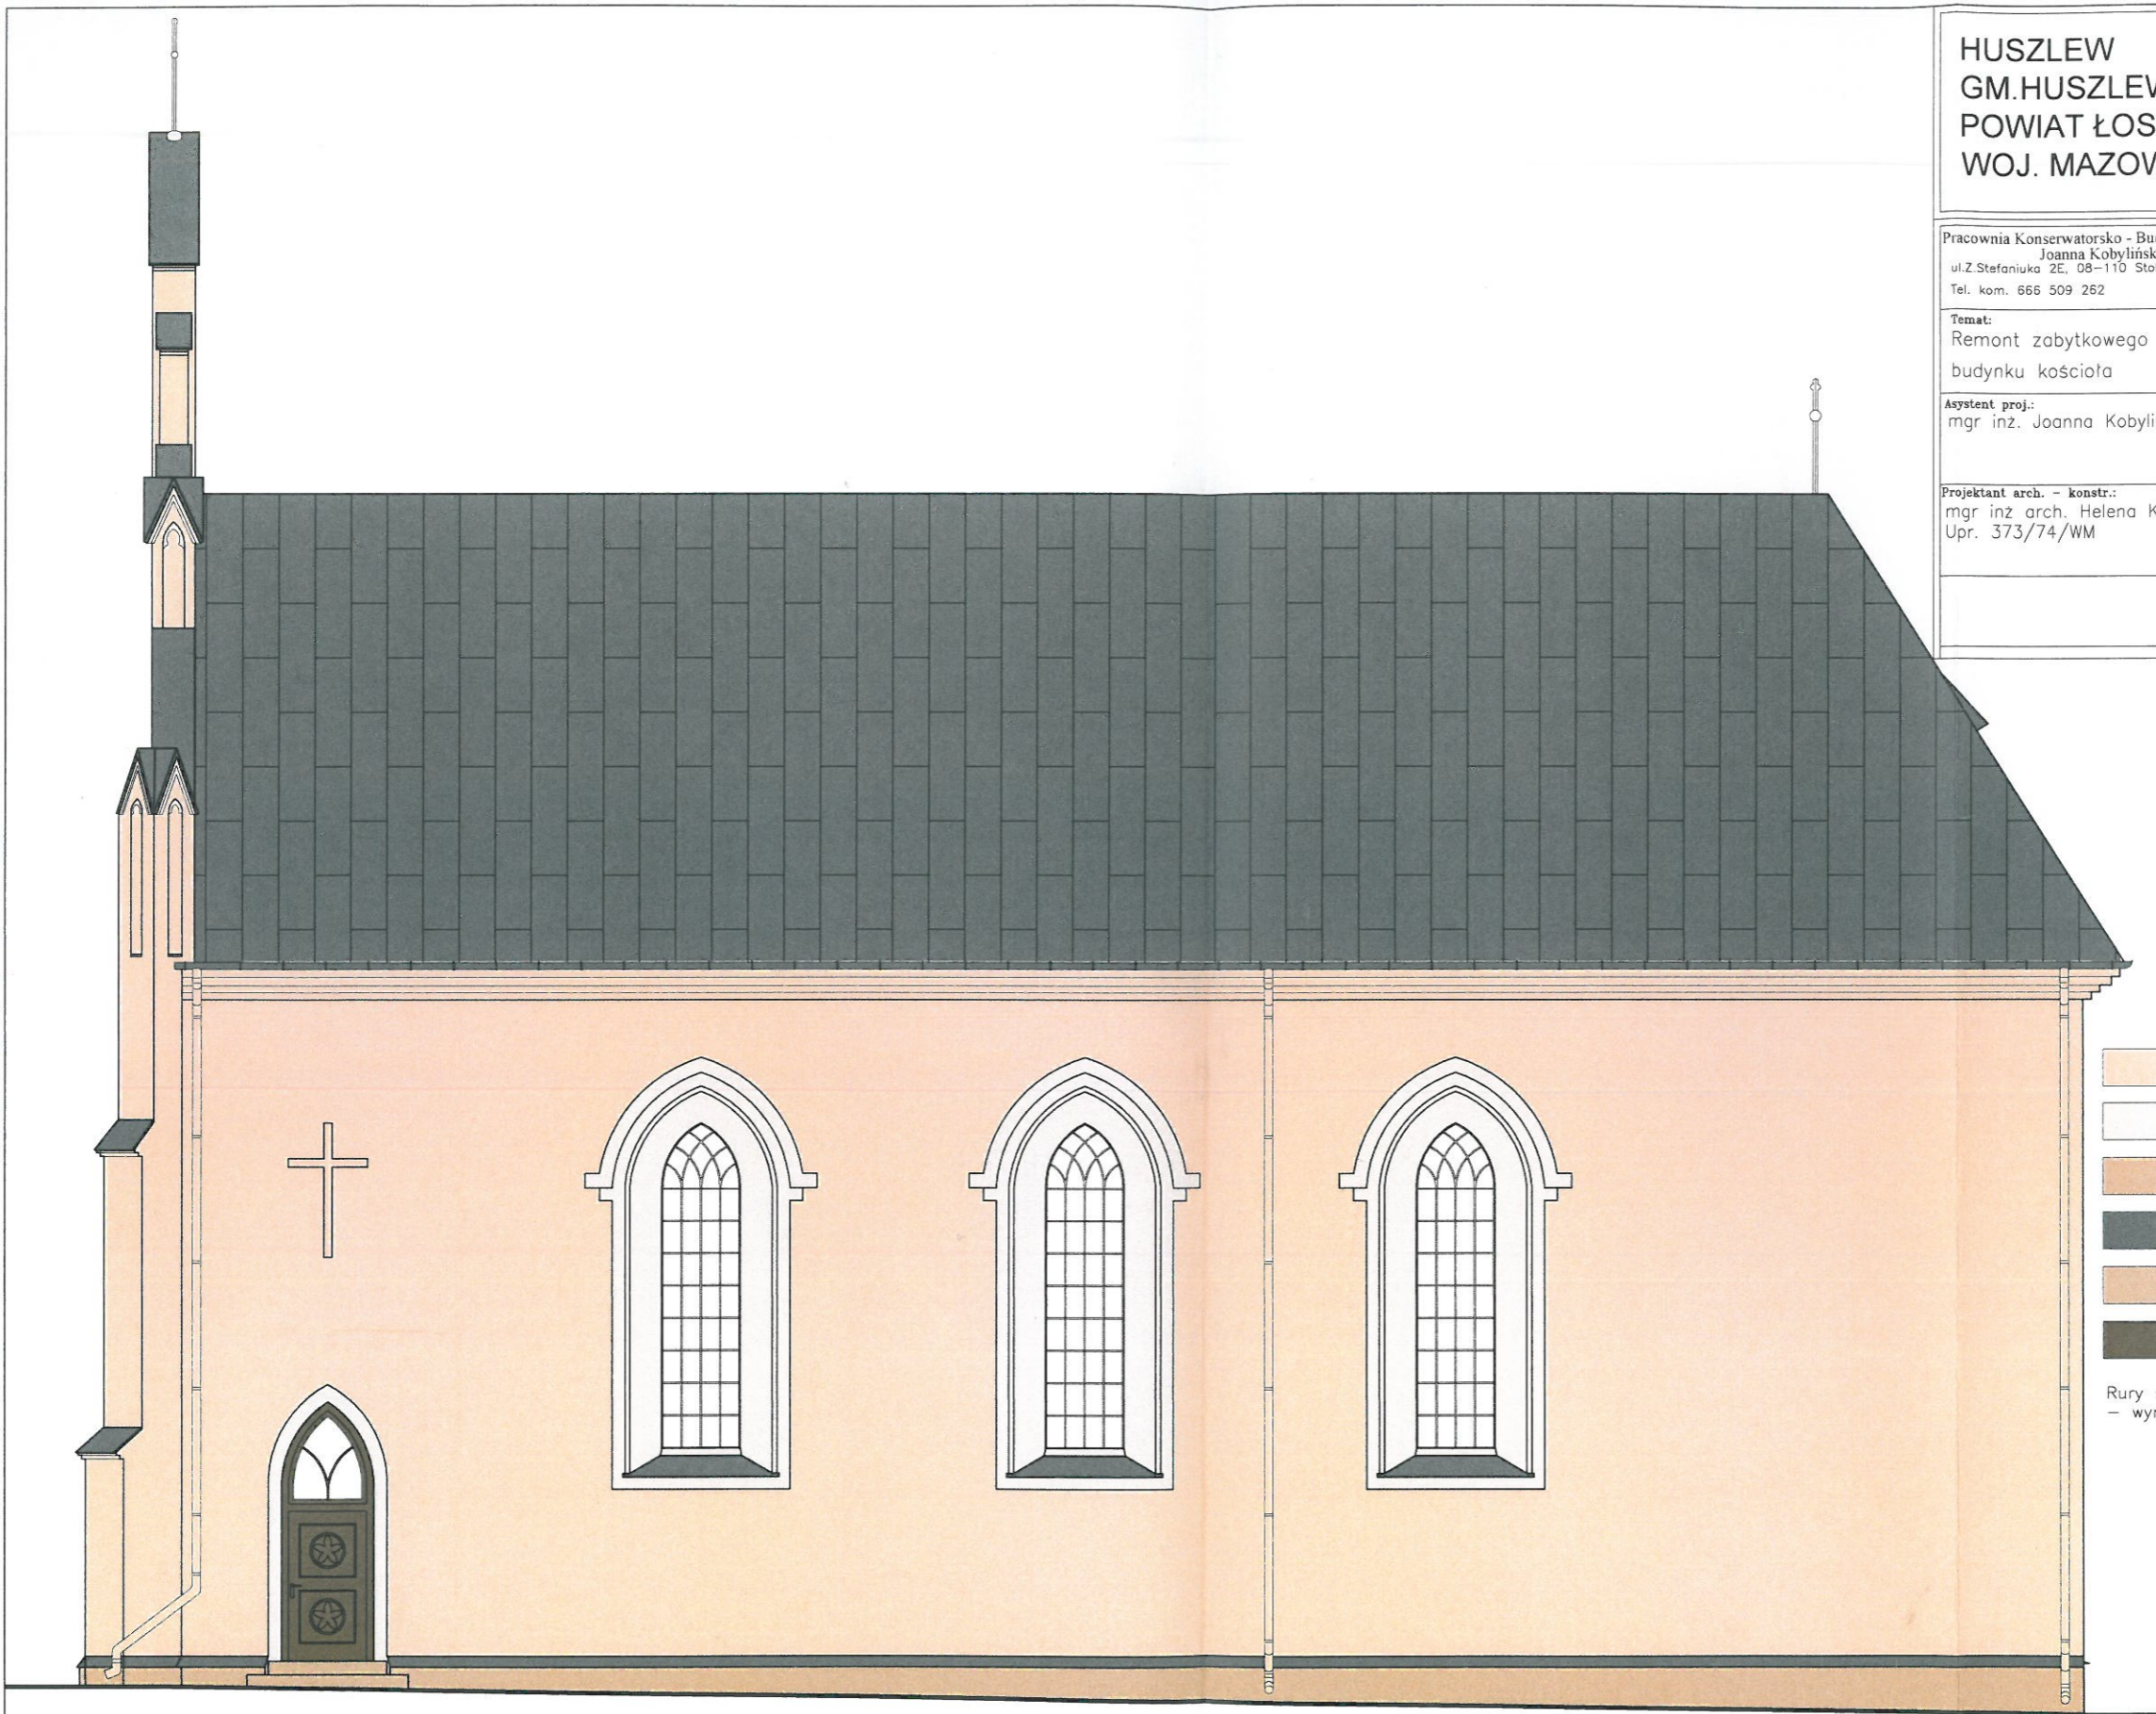
ELEWACJA ZACHODNIA 1:100

-   -ściana - Kabe K10130
 -   -pilastry - Kabe K10020
 -   -cokół - Kabe K10160
 -   -pokrycie dachu, obróbka blacharska, rynny - Kabe K12970
 -   -stolarka okienna - Kabe K10160
 -   -stolarka drzwiowa - Kabe K12820
- Rury spustowe w kolorze elewacji
- wymiana rur spustowych w kolejnym etapie prac.

Elewacja boczna (zachodnia) jak południowa, z tym że bez drzwi do zakrystii.
